# 郑州至航空港高速公路 竣工环境保护验收调查报告

委托单位：河南中原高速公路股份有限公司机场高速公路  
路改扩建工程项目部

调查单位：北京中咨华宇环保技术有限公司

郑州至航空港高速公路  
**竣工环境保护验收调查报告**

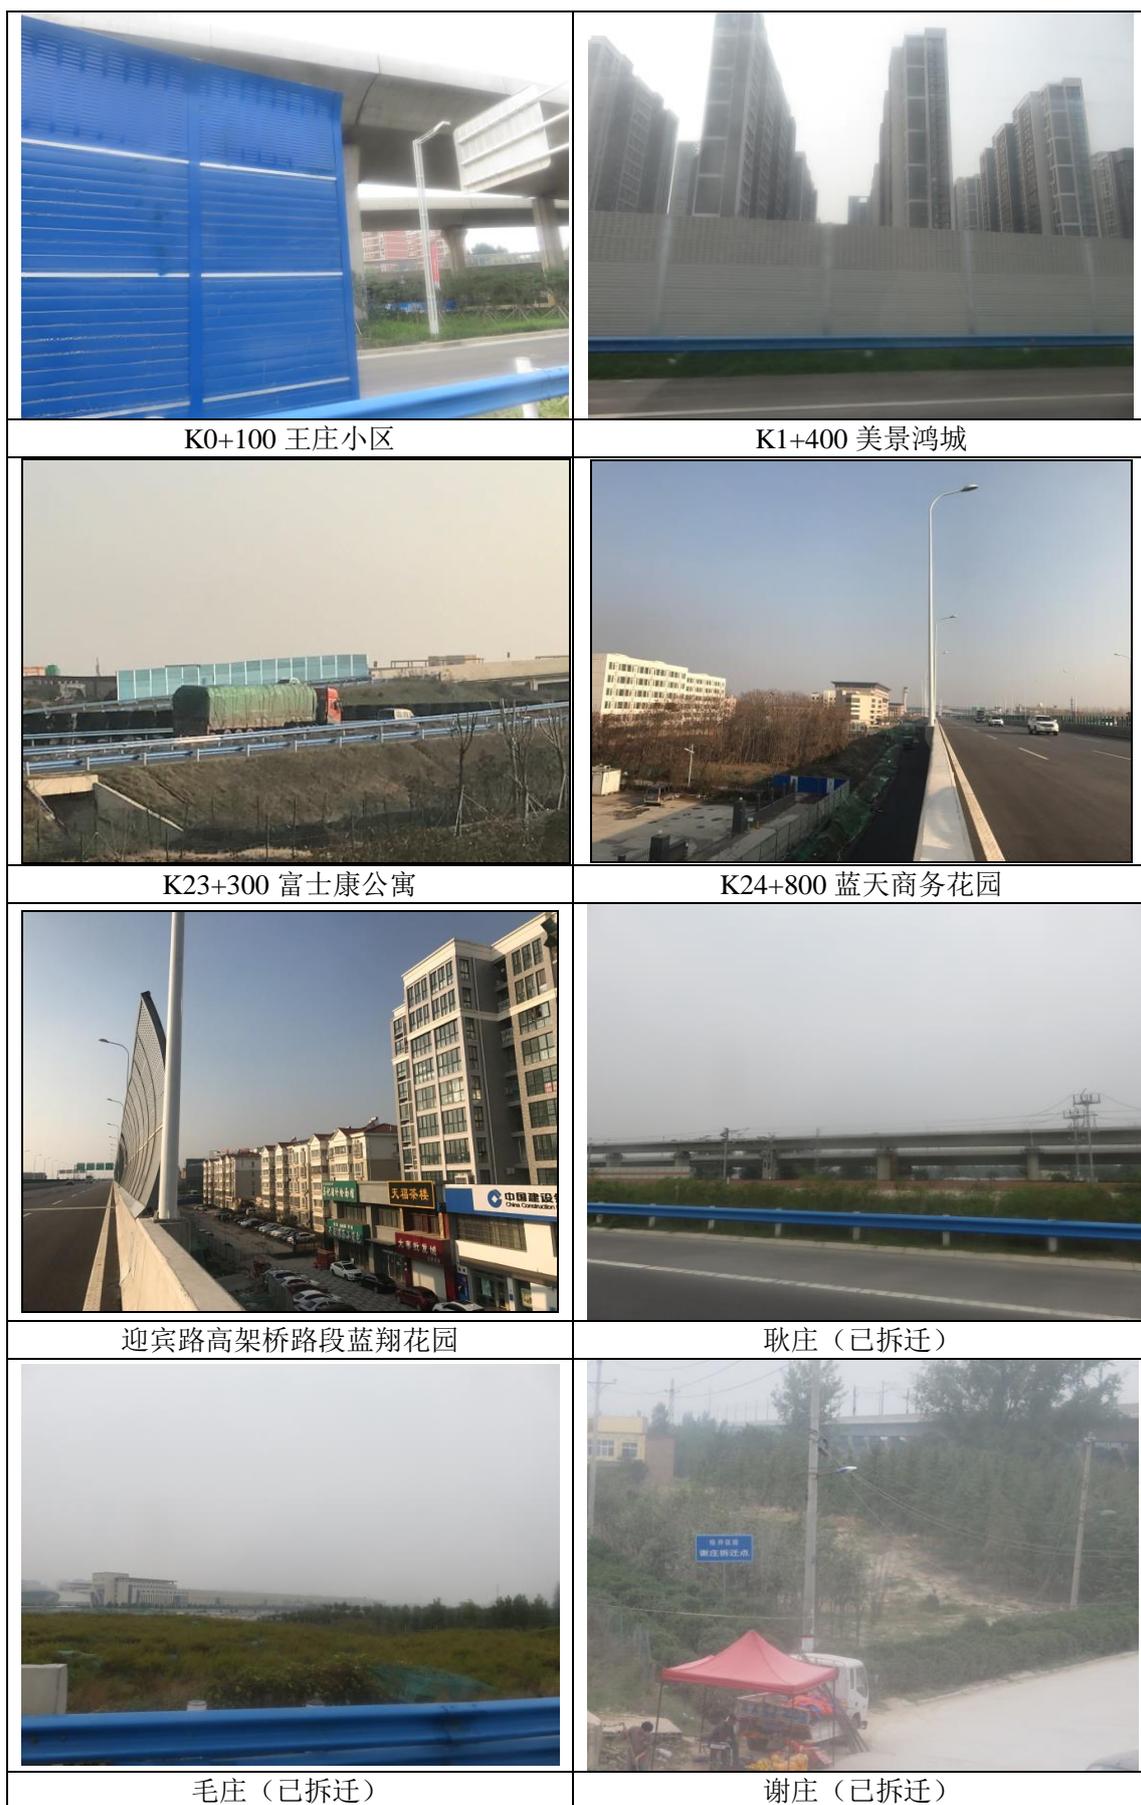
图 1.7-1 沿线敏感点照片

验收范围内环境空气、声环境敏感点均 5 处,与环评阶段相比减少 3 处敏感点,3 处敏感点均已搬迁,该搬迁属于郑州市建设需要,不属于环保搬迁范畴。调查结果见表 1.7-2。

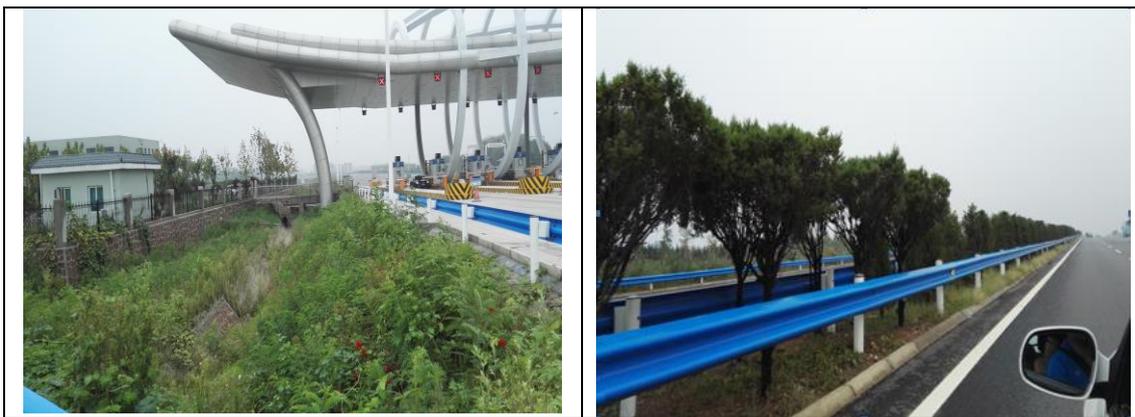
图 5.2-2 绿化措施现场照片

项目	植物措施
中央分隔带	乔木 927 株、灌木 15214 株、草籽 6600m <sup>2</sup>
并行段	乔木 770 株、灌木 925 株、
路基边坡	植草防护 12840 m <sup>2</sup> 、植物纤维毯 228163.2m <sup>2</sup>
附属设施	乔木 347 株、灌木 3091 株、绿化植草 4247m <sup>2</sup>
互通立交	乔木 4110 株、灌木 508 株、边坡绿化 285898m <sup>2</sup>

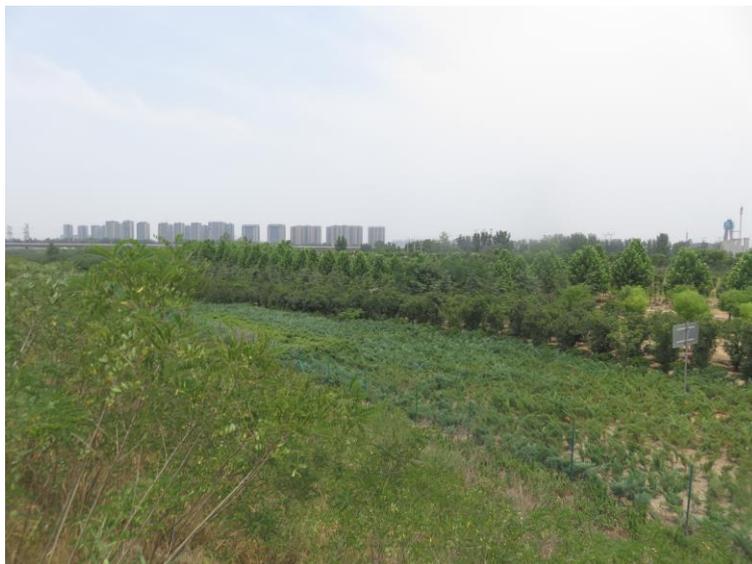
图 5.2-3 临时工程恢复照片

永久性占地给当地农业生产带来一定的产量和产值损失，在当地政府的配合下，本项目对工程占用土地已按有关标准进行了补偿，尽量减小工程占地给农业生产带来的不利影响。公路永久占地对沿线地区农业生产的种植结构影响很小，土地利用总体格局没有变化。

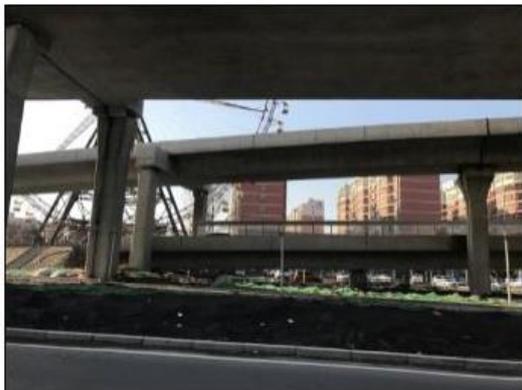
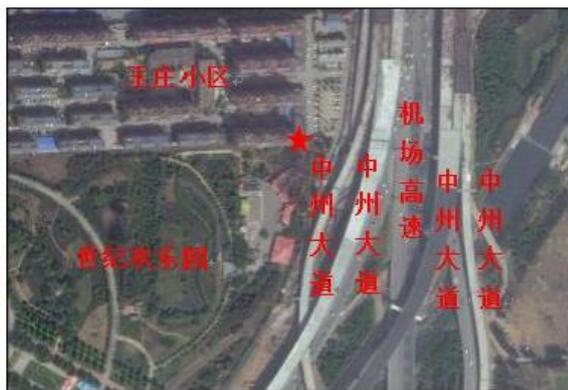
1、王庄小区

具体监测点位见下图：

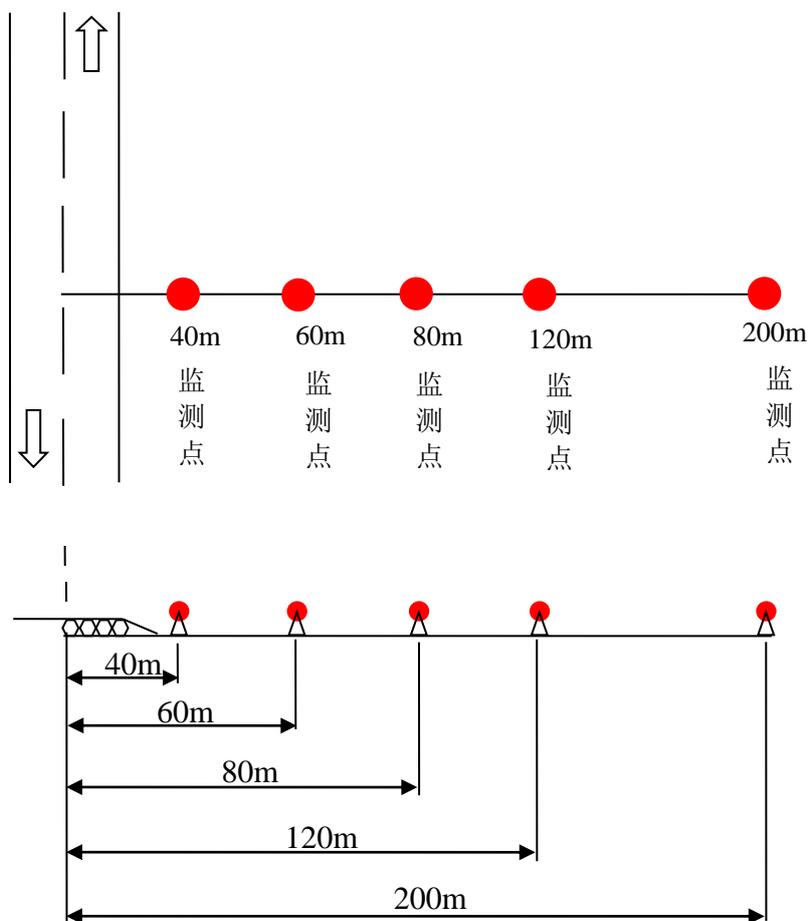
图 6.4-1 噪声监测断面示意图

交通噪声衰减断面监测结果见表 6.4-5，噪声值随距离变化的曲线图分别见图 6.4-2。

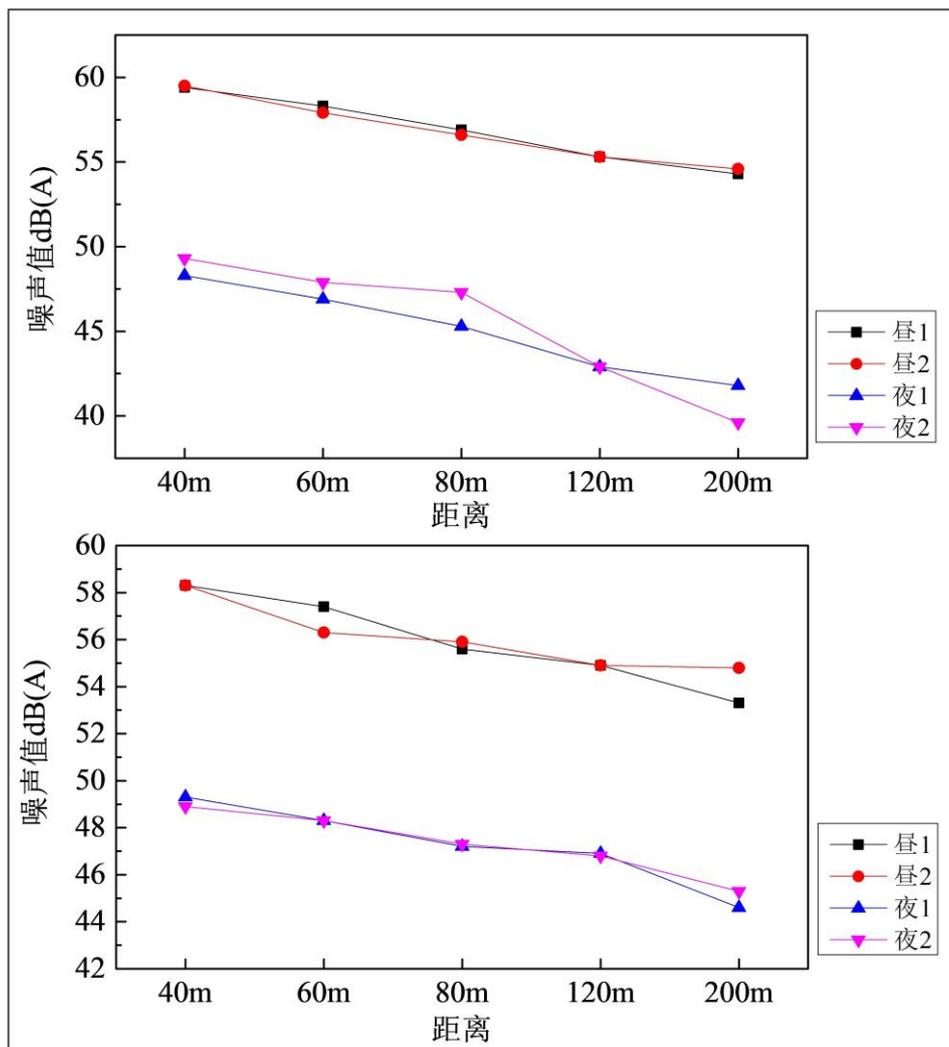
图 6.4-2 噪声值随距离变化曲线图 (K16+800)

衰减断面噪声监测结果表明，在目前的交通量条件下，40m 外昼夜值均可达到《声环境质量标准》(GB3096-2008)中 4a 类标准要求，60m 外昼夜值均可达到 2 类标准要求。

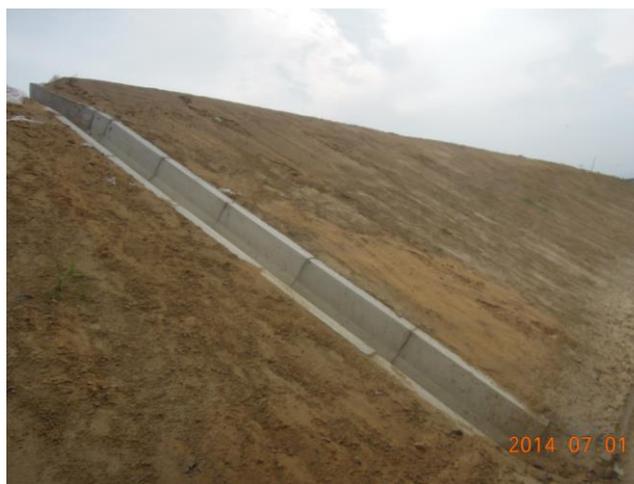
图 7.1-1 临时排水设施

据调查，施工期的生产废水和生活污水采取了以下防治措施：沿河道路段对能产生雨水地面径流处，设置了临时沉淀池拦截泥沙，施工设置临时挡土墙；公路设计加强了桥梁防撞护栏的强度；跨越河、沟、渠的桥涵墩台未改变水流主流方向，未影响原有桥涵的泄洪能力，施工结束后回填至原地地面线；大桥施工产生的含油、悬浮物、氨氮污水经沉淀池处理后循环利用于砂石料冲洗；施工营地生活污水经化粪池处理后用车抽运至处理厂；沥青、油料、化学品等施工材料临时堆放点远离水体，并设有临时遮挡帆布，防止大风暴雨冲刷进入水体。拌合站储料池均架设轻型彩塑钢结构大棚，料仓隔离分区堆放。场地硬化按照四周低、中心高原则设置 2% 排水坡度，污水通过排水沟排入场地外侧沉淀池。

施工单位采取设置沉淀池措施，处理后的废水采取砂石料冲洗、道路洒水等循环利用情况。施工期废水无随意排放现象。除河流桥梁施工对河流水质造成短暂影响外，其他工程施工未对河流水质造成影响。

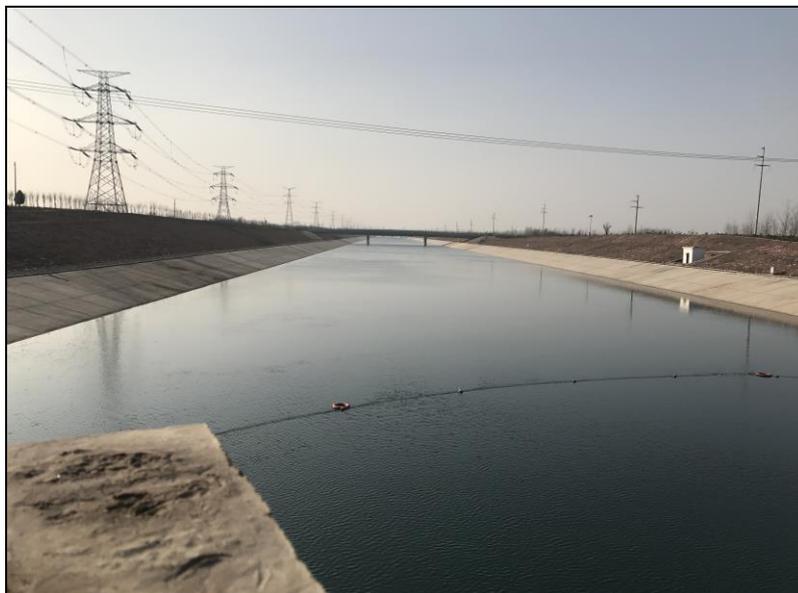
图 7.2-1 南水北调总干渠照片

南水北调总干渠水源保护区为国家级保护区，根据省南水北调办、省环保厅、省水利厅、省国土资源厅《南水北调中线一期工程总干渠（郑州航空港经济综合实验区段）两侧水源保护区调整方案》（豫调办[2015]94号），该处渠段一级保护区为100米，二级保护区左岸1000米。现场照片见图7.2-1，郑州机场高速与南水北调干渠的地理位置关系见图7.2-2、图7.2-3。

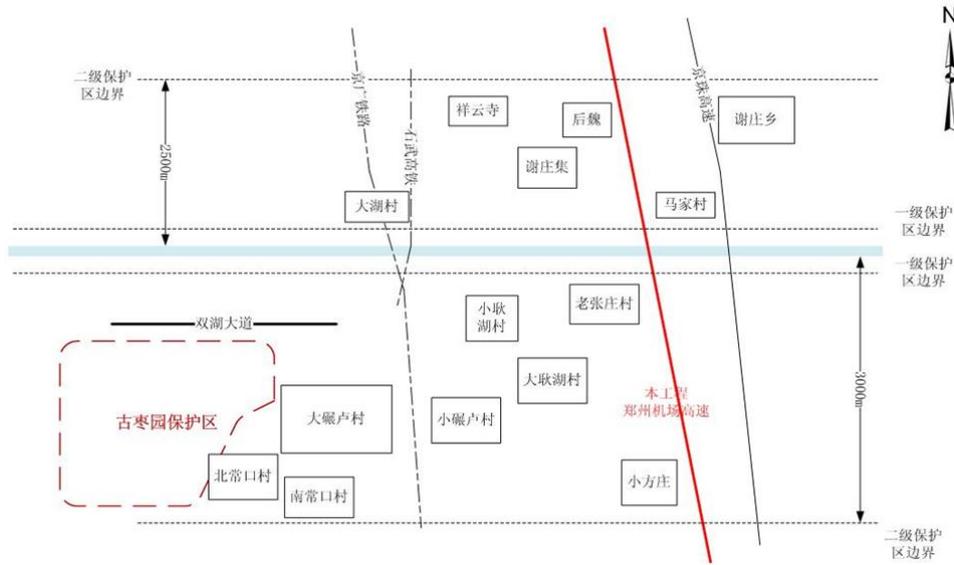
图 7.2-3 郑州机场高速穿越南水北调保护区敏感点示意图

关于穿越南水北调总干渠对环境的影响，建设单位已委托河南省环境保护科学研究院做专题报告，并于 2014 年 2 月编制完成《郑州机场高速公路改扩建工程穿越南水北调总干渠两侧水源保护区环境保护方案专项报告》。根据专项报告：郑州机场高速公路始建于 1994 年，2004 年京港澳国家高速公路新乡至郑州段建成后，正式成为郑州市机场高速公路，先于南水北调中线工程总干渠规划建设。2012 年河南省交通运输厅高速公路管理局以豫交高管[2012]70 号《关于对南水北调中线总干渠潮河段机场高速跨南水北调大桥工程路政许可申请的批复》，原则上同意南水北调中线总干渠在机场高速 K17+050（中心桩号）通过。

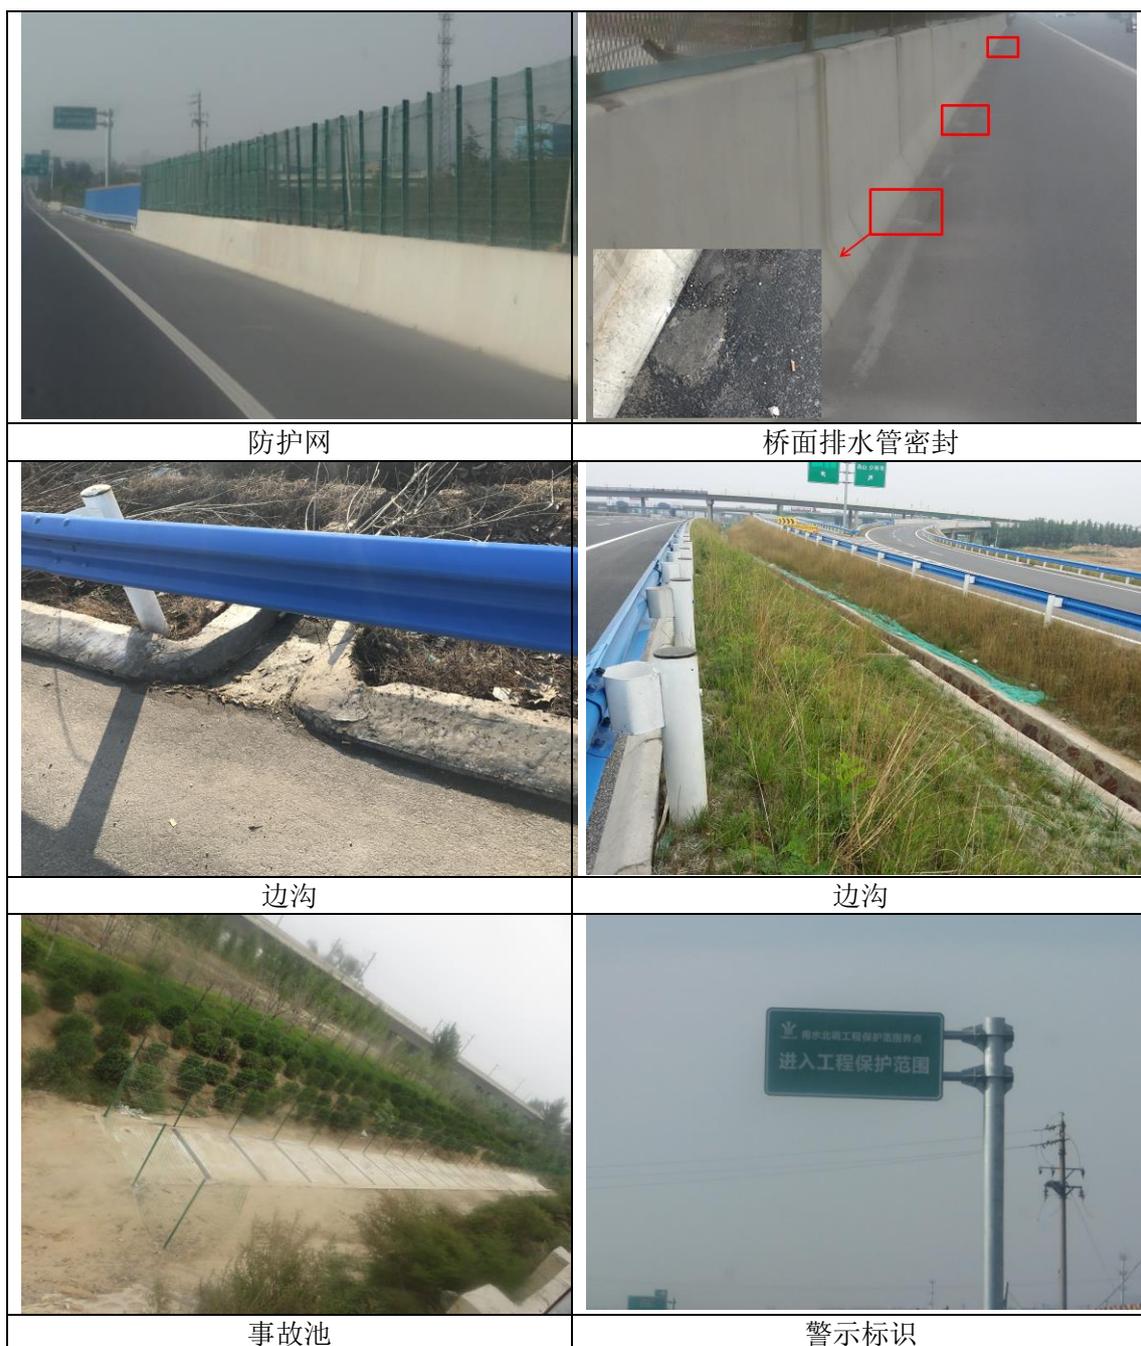
图 7.2-4 水源保护区防治措施

(1) 本项目南水北调保护区范围路段的径流均由边沟汇水排出保护区，避免影响南水北调工程；并在保护区外的 K15+745~K15+810 两侧共设置 2 座长 50m、设计最大容量 244m<sup>3</sup> 的事故应急池，南水北调桥处路线纵坡南高北低，现场边沟为防渗边沟，流向从南往北，事故废水可通过边沟自流至事故应急池。该应急池与雨水同排，建议加强环境风险防控措施的日常工作，使跨越南水北调中线总干渠大桥的事故池等风险措施随时处于备用状态。目前，北端起点位于南水北调桥南侧 100 米处，位于保护区范围内，目前正在施工，郑州市双湖大道互通项目开工，将原边沟拆除，目前正在建设，按规定其应该采取相关临时排水措施。

(2) 工程制定了突发事件应急预案，并报郑州市环保局、管城回族区、新郑区、经济技术开发区环保部门进行了备案。沿线环保部门认为突发环境事件应急预案备案符合要求，予以备案；此外，工程还对位于水源保护区内路段加强了监控及巡视，落实了实时监控系統，设立醒目的警示标志，加强对公路路面（桥面）的定时清扫，减少路面污染物被径流带入沿线水体的机会。通过工程手段和管理手段双管齐下，将项目营运期对南水北调中线干渠饮用水源保护区的影响降至最低水平，防治措施见图 7.2-4。

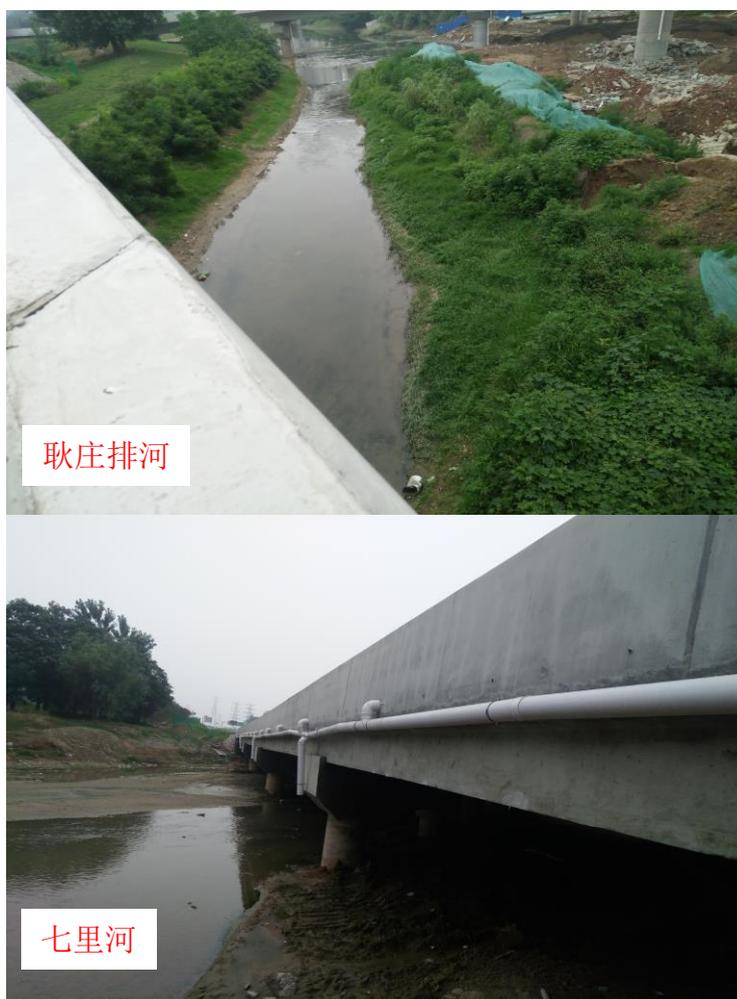
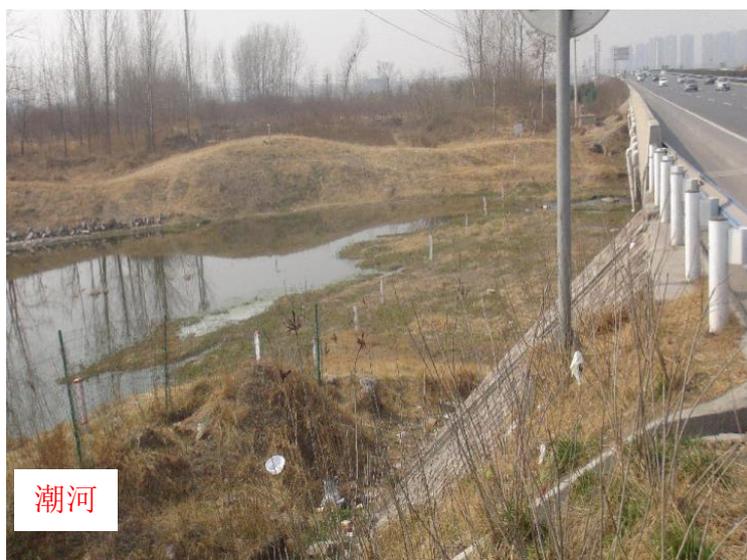
图 7.2-5 公路沿线河流照片

经调查，工程涉及的地表水敏感目标主要为七里河、潮河、耿庄排河等，属于防洪灌溉功能的IV类水体，均为季节性河流，平时干涸，汛期洪水较大。营运期对水环境的影响主要有路面上累积的污染物随雨水径流对水体造成的污染，跨越桥梁均设有桥面径流系统，车辆行驶产生的含  $\text{NO}_2$ 、 $\text{SO}_2$  等物质的降尘随降水产生的径流进入沿线水体，由于项目地处亚热带季风气候区，空气相对湿润，车辆扬尘量较小，而且公路两旁植被覆盖率较高，尘土产生量很小。沿线河流照片见图 7.2-5，桥面径流系统照片见图 7.2-5。

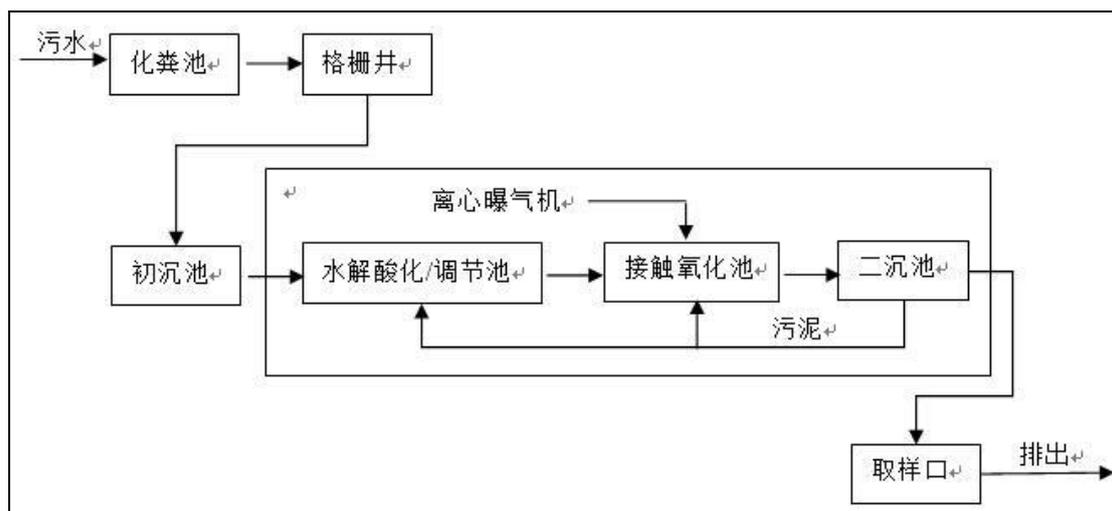
图 7.2-7 收费站埋地式污水处理设施工艺图

项目营运期对环境的污染来源主要是收费站工作人员产生的生活污水其生活污水处理后也可达到二级标准的限值要求，生活污水经处理满足要求后外排至边沟。污水处理装置的工艺流程如图7.2-7所示：

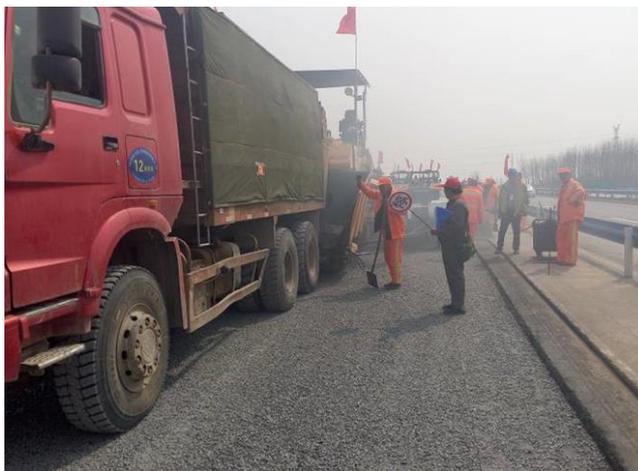
图 8.1-1 专人指挥运输车卸料

施工现场通过采取大气污染控制措施，减少废气及扬尘的产生量，且扬尘影响随项目施工结束而消失。

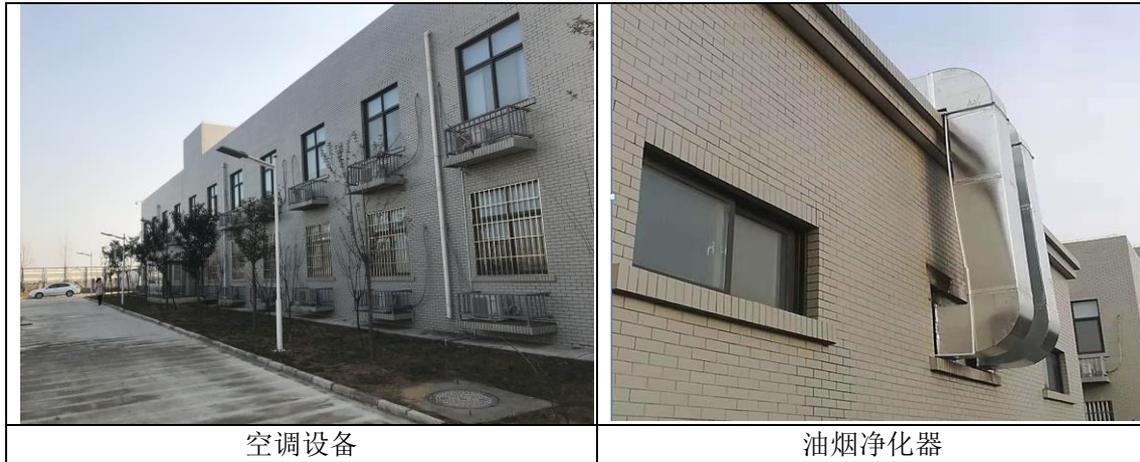
图 8.1-2 空气防治措施照片

收费站采用的是清洁能源电能，餐饮厨房安装了静电式油烟净化器，处理风量8000m<sup>3</sup>/h，如图 8.1-2。

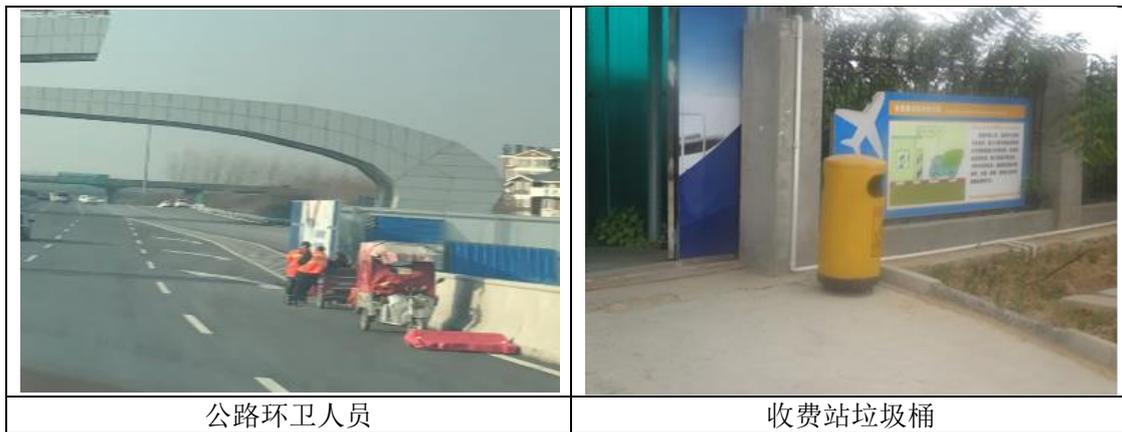
图 8.2-1 固体废物处理设施

营运期由河南中原高速公路股份有限公司航空港分公司负责环境管理工作，固体废物主要是收费站等附属设施及过往车辆洒落的垃圾。公路沿线的收费站服务设施建有临时垃圾桶、垃圾箱，生活垃圾集中堆放，定期由收集并清运至垃圾填埋场，路面的清洁工作由专职环卫人员负责，并对公路进行养护。项目固废防治措施的照片见图 8.2-1。

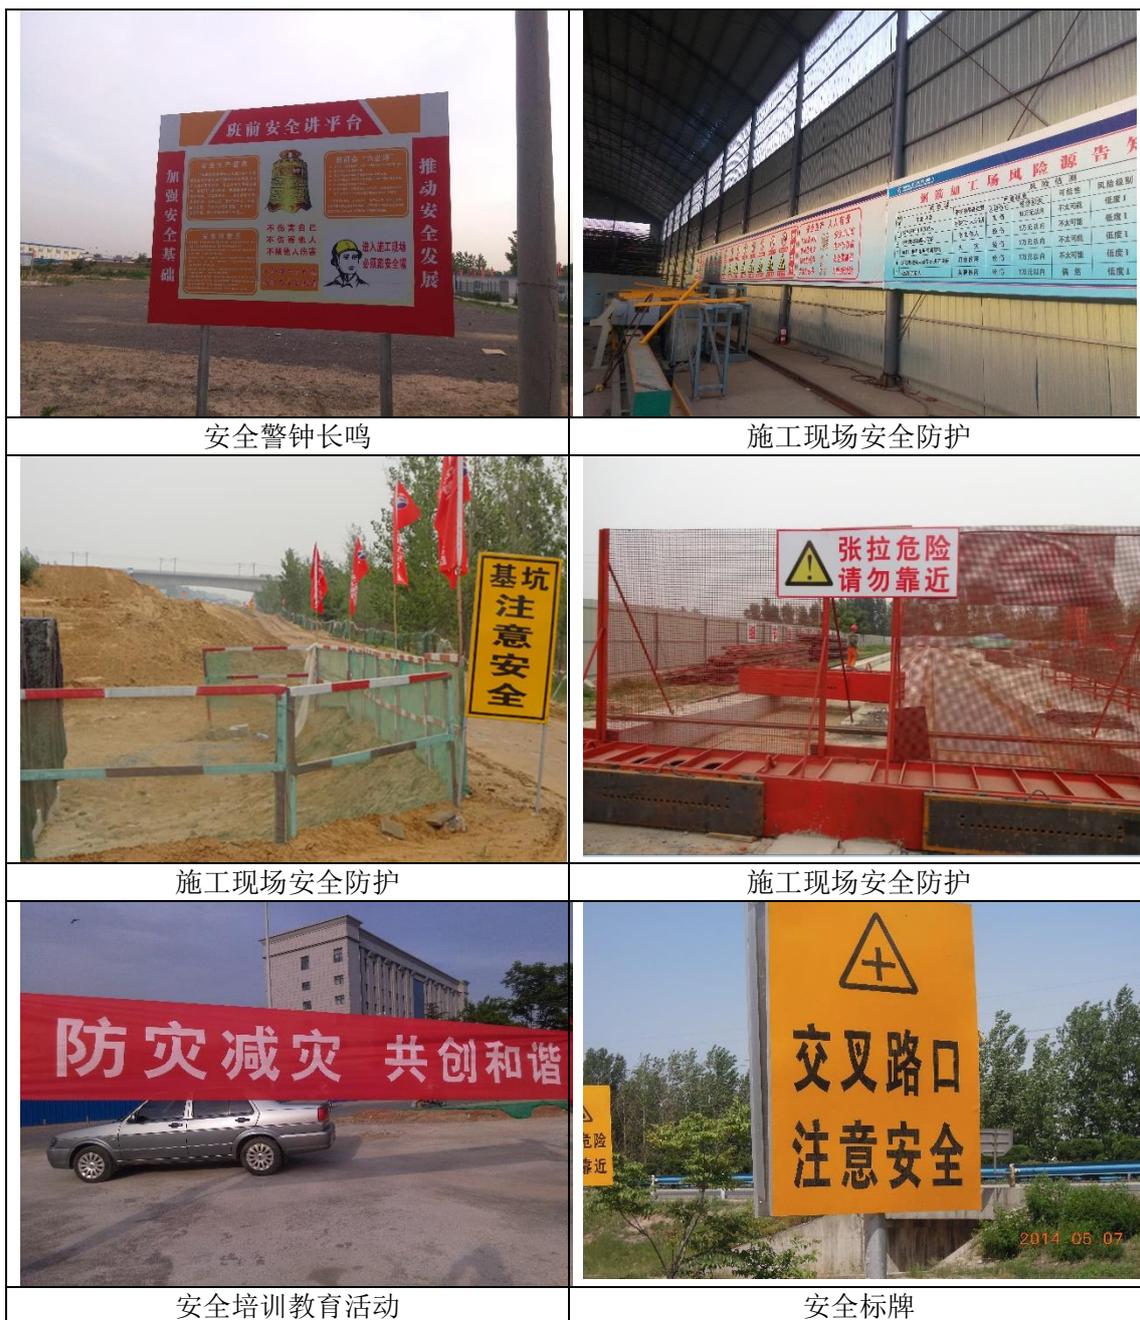
图 9.2-1 安全警示照片

3) 消防系统：配备灭火器和消防系统。

4) 工程管理与公安部门、环保部门、消防部门等联系配合。制定突发环境事件应急预案，并按要求配备必须的应急人员、制度和应急物资等。

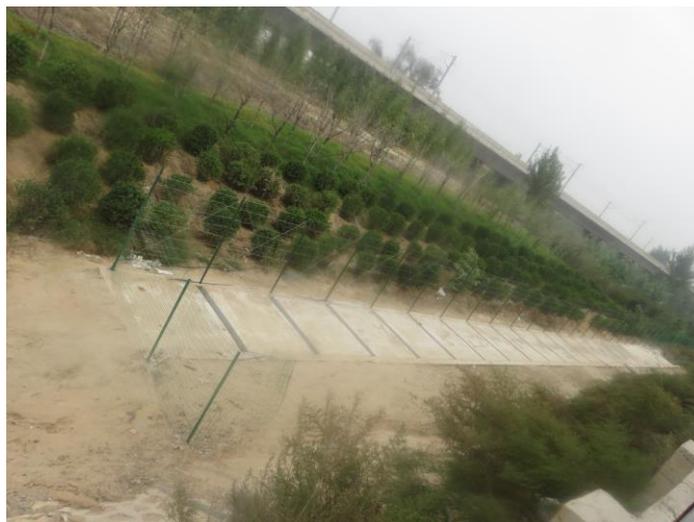
图 9.3-1 应急池

针对以上可能发生的车辆事故，在应急预案中都做出了可能影响范围预测，结合企业自身应急资源情况，提出了有针对性的应对措施，并对各种突发环境事件危害后果进行了分析。本项目南水北调保护区范围路段的径流均由边沟汇水排出保护区，项目在保护区外公路两侧各设置了 1 座长 50m、设计最大容量为 244m<sup>3</sup> 的事故应急池，满足了环评报告书中“在南水北调大桥北侧路线两侧各建一处事故应急池，每处容量不小于 240 立方”的要求。事故应急池池壁及基地采用 C30 现浇防水混凝土，应急池内排水沟的正下方设置踏步，用于废液的消力和清淤使用，照片见图 9.3-1。南水北调桥处路线纵坡南高北低，现场边沟为防渗边沟，流向从南往北，事故废水可通过边沟自流至事故应急池。郑州市筹建双湖大道互通工程北端起点位于南水北调桥南侧 100m 处，位于保护区范围内，目前正在施工，设计有事故应急池，建成后即发挥效用。

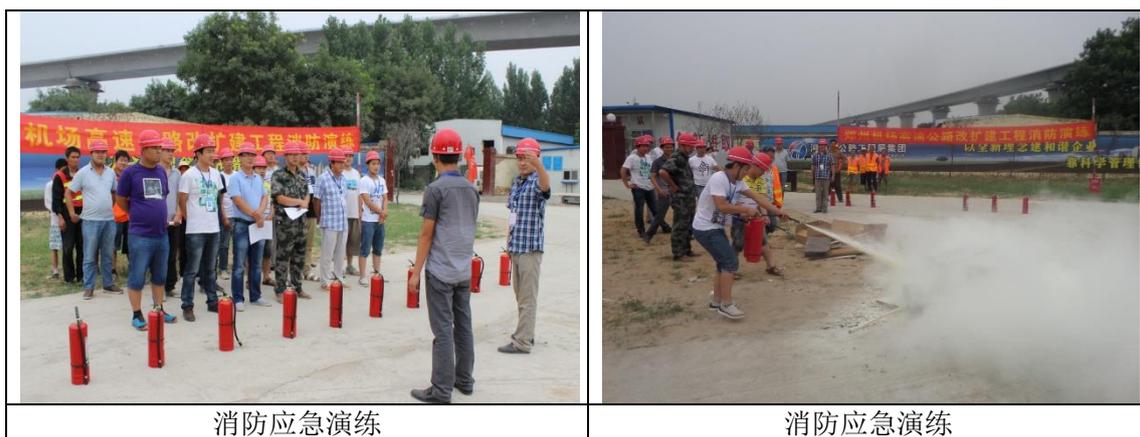
图 9.6-1 应急演练现场照片

应急演练分为三种方式：专项演练、桌面演练和实战模拟式综合演练。应急预案的演练按照预案规定的程序和方案设定的实施方式来组织实施。以贯彻周密计划、精心组织、统一指挥、协调行动为原则由应急主管部门负责演练的组织和实施。并在演练完成后，对演练进行评估和总结。对演练中暴露出来的问题，应当及时采取措施予以改进，其演练照片见图 9.6-1。
